**Andenerías prehispánicas y gestión de riesgos. Análisis
de su puesta en valor como factor de desarrollo
cultural, Pisac – Cusco**

TESIS

Para optar el Grado Académico de Magíster en Gestión del
Patrimonio Cultural

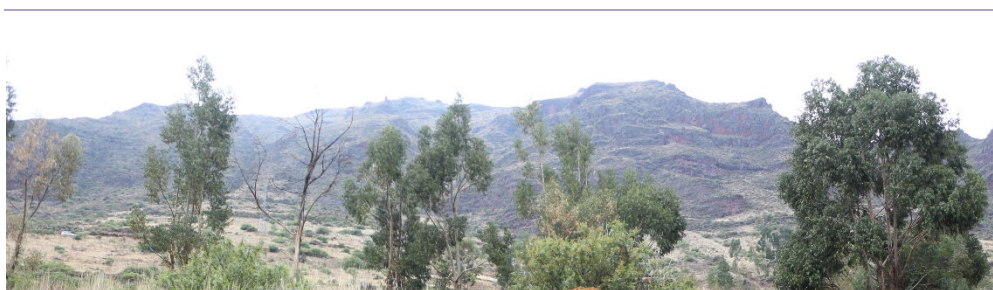
Se debe tomar también en cuenta que más del 50% de las viviendas están hechas de adobe, por lo tanto un desastre de la magnitud del año 50 estaría asegurado. La población crece sin ninguna regulación hacia los márgenes de la ciudad y se deben buscar urgentemente escenas de prevención (fig.13).

Luego del último terremoto del año 50 acontecido en el departamento de Cusco, se registró por recopilación oral, que algunos tramos de los principales canales de riego que regaban los andenes del sector Chakachimpa terminaron por colapsar, a partir del cual empezaron a abandonarse algunas áreas de cultivo por falta de agua. Actualmente el crecimiento de la población hacia este sector desde sus inicios hasta hoy, no implica ni implica asesorías, controles, ni ayuda referidos al riesgo de amenaza de movimientos en masa, al estar ubicados en una zona con pendiente y con antecedentes de desastre, el cual por la sobrecarga generada en dicho sector, aumenta aún más el riesgo de desastres. Entonces el riesgo resulta ser un problema socialmente construido y provocado, donde el desastre no depende del terremoto, sino de cómo Pisac ha crecido y sobre qué tipo de suelo se ha asentado, ya que uno de los objetivos de los sistemas de andenería, refleja la disminución de la erosión sobre todo en zonas con pendientes, tal como se muestra en los cortes de carretera donde el material de relleno es inestable y está compuesto por tierra y piedra arenisca cuarzosa el cual por sus propiedades tiende a fracturarse al contacto del agua.

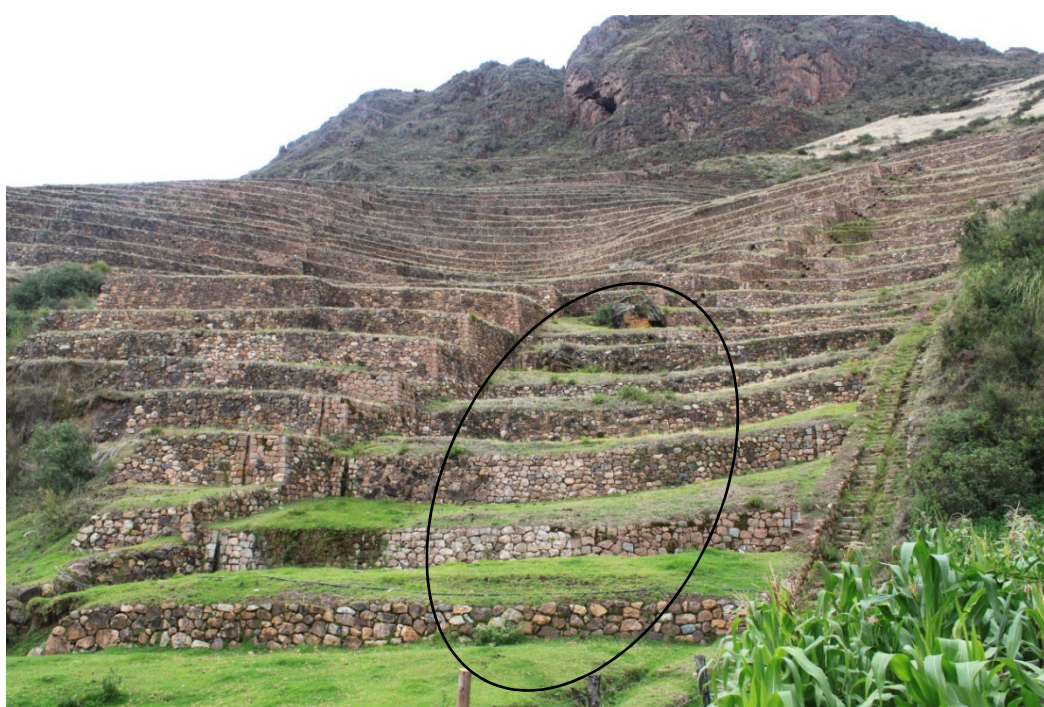
Figura 14. Estado actual de los sistemas de andenerías del sector Qhosqa post intervención.
Fuente. Archivo fotográfico personal, 2016.

En muchos de los casos, la post intervención restaurativa aplicado a los sistemas de andenerías, trae consigo su intangibilización convirtiéndolos así en monumentos históricos, implicando este, que el agua procedente de las lagunas no sean aprovechadas y que el agua procedente de las lluvias no sean debidamente manejadas, causando posteriormente el colapso del sistema hidráulico, el deterioro de los muros de contención y la erosión de los suelos, siendo este último uno de los problemas más cruciales en el mundo entero; la pérdida de los suelos fértiles nunca se recuperan o tardan miles de años en formarse nuevamente (fig.14-17).

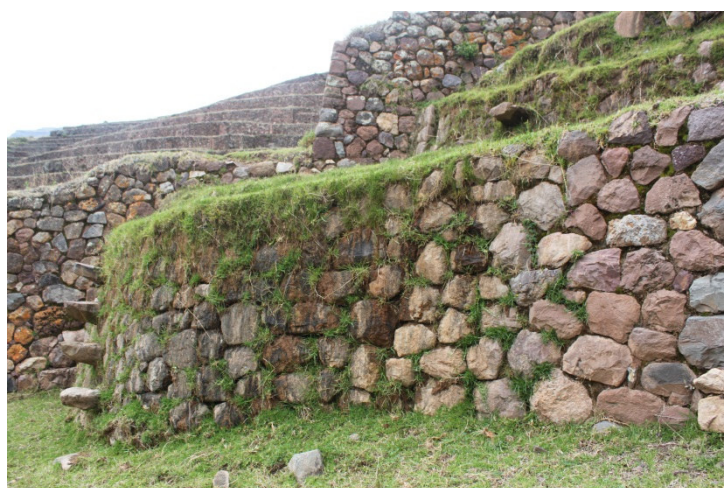
Figura 15. Obstrucción de sistemas de drenaje post intervención.
Fuente. Archivo fotográfico personal, 2016.

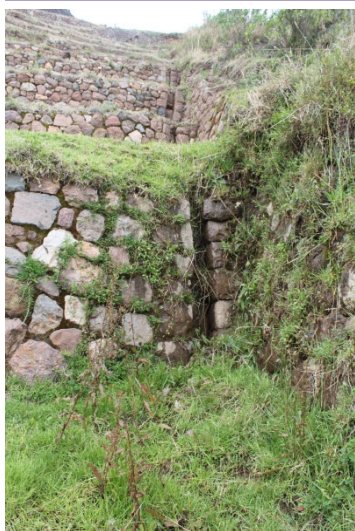
Figura 16. Pandeo de muros de contención post intervención.
Fuente. Archivo fotográfico personal, 2016.

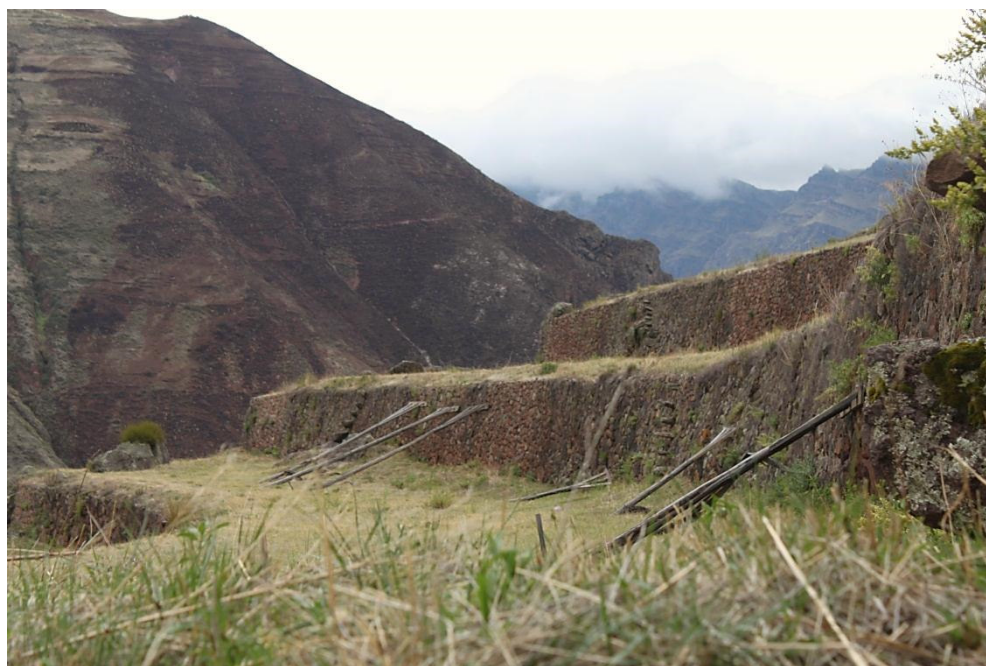
Figura 17. Estado actual del andén post intervención, ubicado en el sector Qhosqa.
Fuente. Archivo fotográfico personal, 2016.

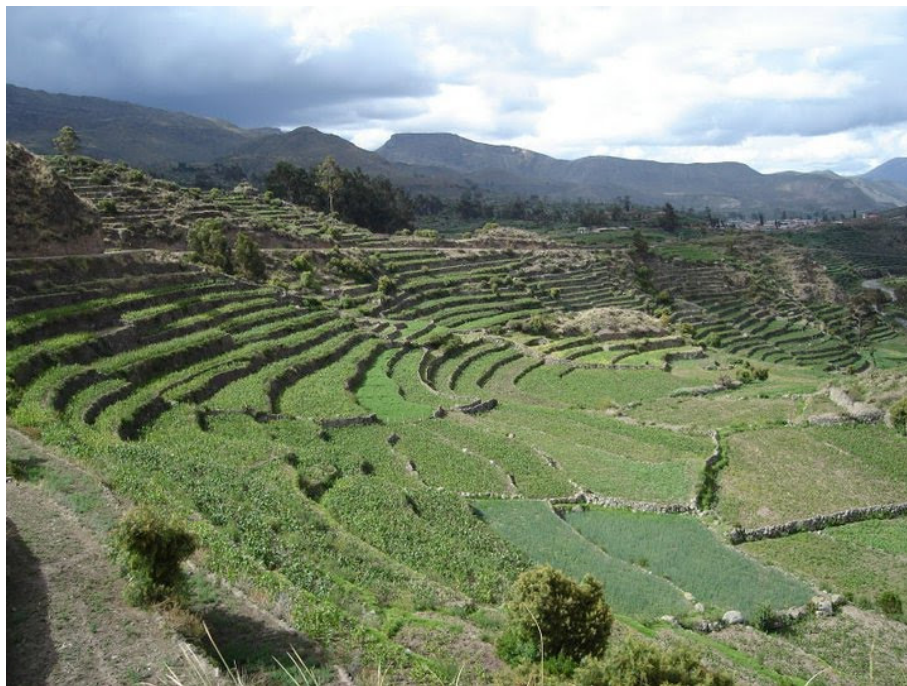
Figura 18. Sistemas de andenerías en uso en el Valle del Sondondo.
Fuente. Pagina Web.

Kendall (1994), señala que la investigación que hizo en Cusichaca, sirvió de base para poner en práctica un programa piloto de rehabilitación y conservación aplicada también para otras áreas que contengan sistemas de andenerías, concluyendo que: “...Este enfoque es ampliamente aplicable al desarrollo rural, tanto a lo largo del valle del Urubamba como en otras áreas, donde la infraestructura prehispánica contrarrestaba la erosión del suelo y proveía irrigación permanente...” (pág. 104). Un claro ejemplo de uso de andenerías prehispánicas se tiene en la Provincia de Abancay en el Valle del Sondondo (fig.18) y Ollantaytambo (fig.19).

generación entre hombres y mujeres que gestionan la tierra, vinculándolos al manejo de los andenes y las terrazas, la gestión del agua y la agrobiodiversidad, así como sus expresiones culturales y el pago a la tierra, los mismos que facilitan a la población adaptarse mejor al proceso de cambio climático y conservar el patrimonio natural. En el segundo caso, en determinadas épocas los andenes son cultivados poniendo en funcionamiento también los sistemas hidráulicos, cumpliendo la función para el cual fueron construidos.

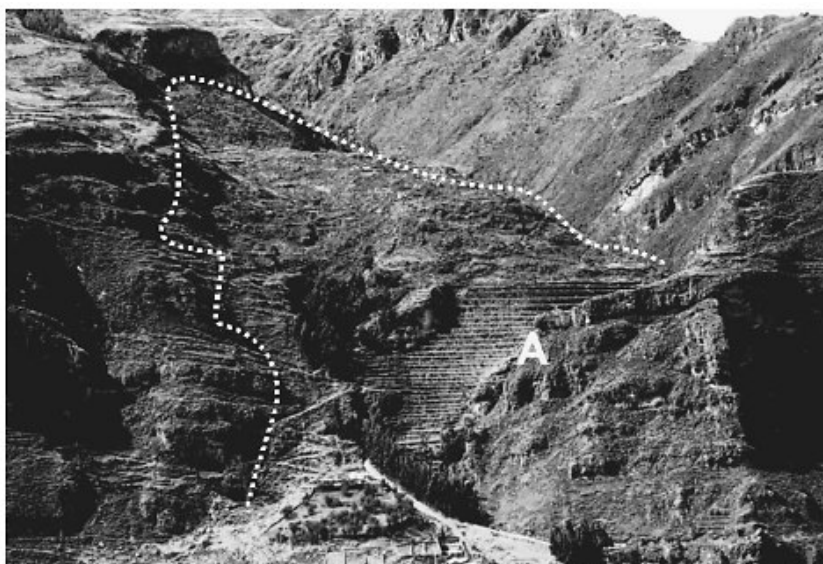
Figura 22. Vista de la quebrada y deslizamiento de K'itamayu
Fuente. Carreño (2006), pág. 108.

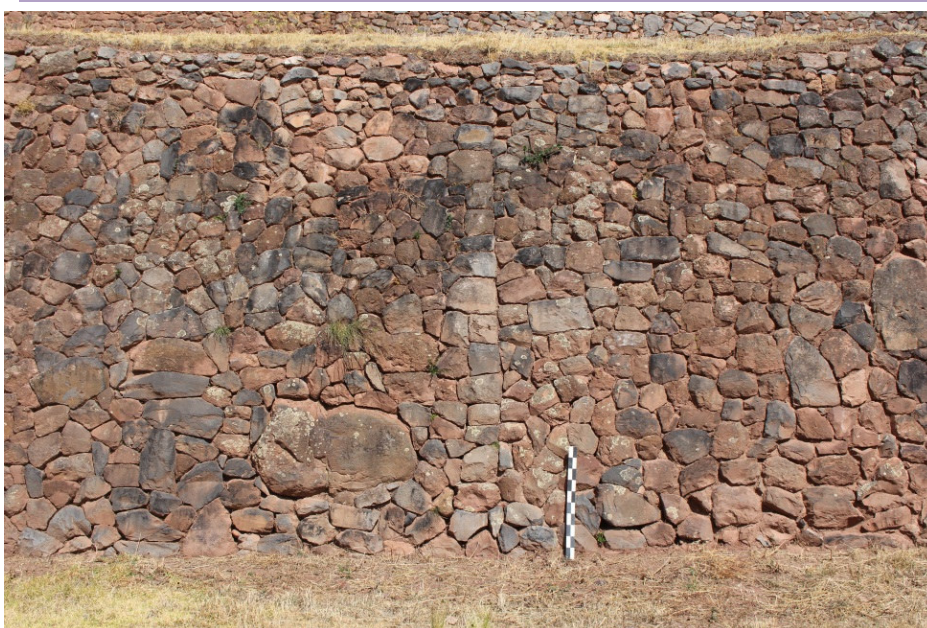
Figura 23. Muro de contención con junta de dilatación, S. K'alla Qhasa.
Fuente. Archivo fotográfico personal, 2016.

Dichas juntas se registraron hasta en 7 andenes en el sector de K'alla Qhasa (fig.23), una en cada muro de andén ubicada hacia el lado izquierdo y existiendo por encima de estas, un sitio arqueológico compuesta por 50 habitaciones en promedio. Lo cual indicaría la función de las juntas de dilatación para el control de los movimientos que generan las tensiones producidas en el tras muro del andén, siendo el sector K'alla Qhasa uno de los sectores con más presencia de actividad geodinámica.

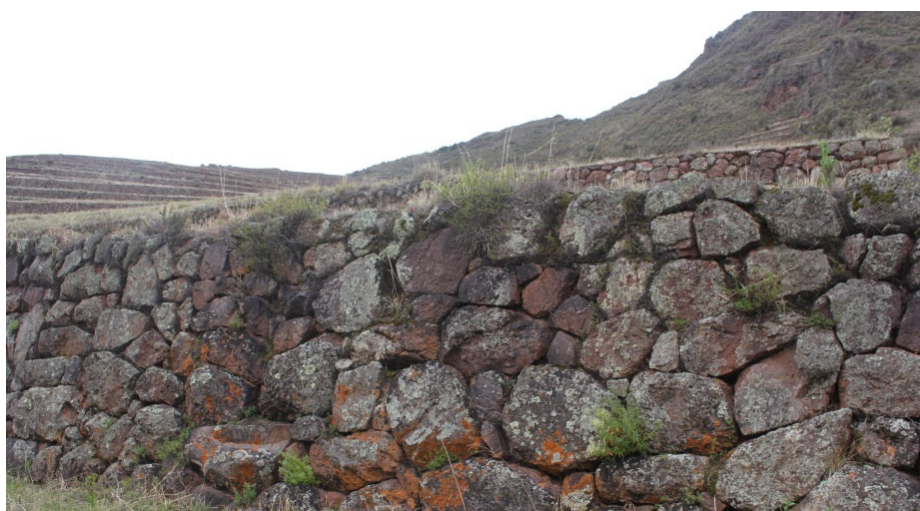
Figura 24. Muro de

Muros de contención ciclópeos a manera de contrafuertes.- De igual forma se registraron muros de contención del tipo ciclópeo a manera de contrafuertes, ubicados y distribuidos estratégicamente en toda la ladera del sector Andenes Qhosqa. Para su construcción se aprovecharon las rocas del entorno y a diferencia de otros, este tipo de aparejo no presenta signos de inestabilidad estructural (fig.24-25).

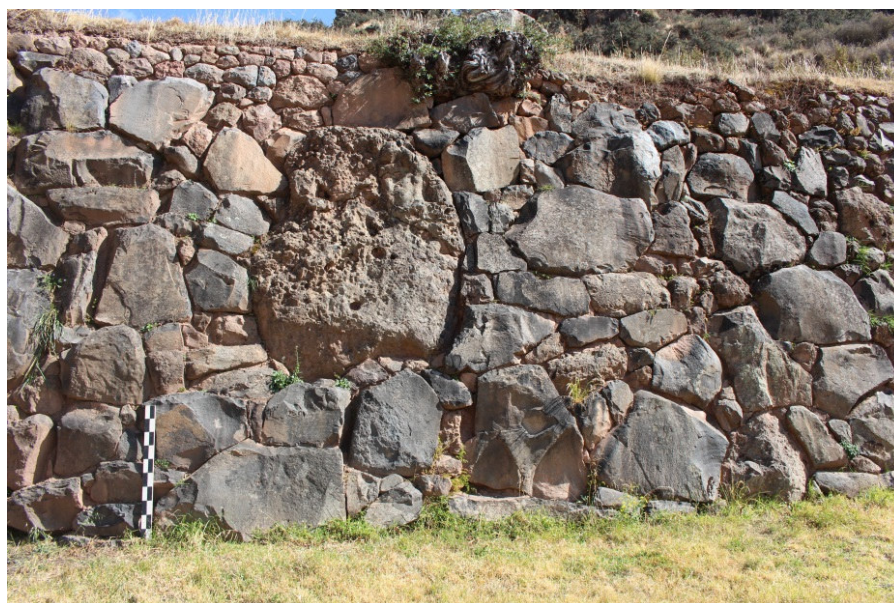
Figura 25. Muro de contención ciclópeo a manera de contrafuerte S. K'alla Qhasa.

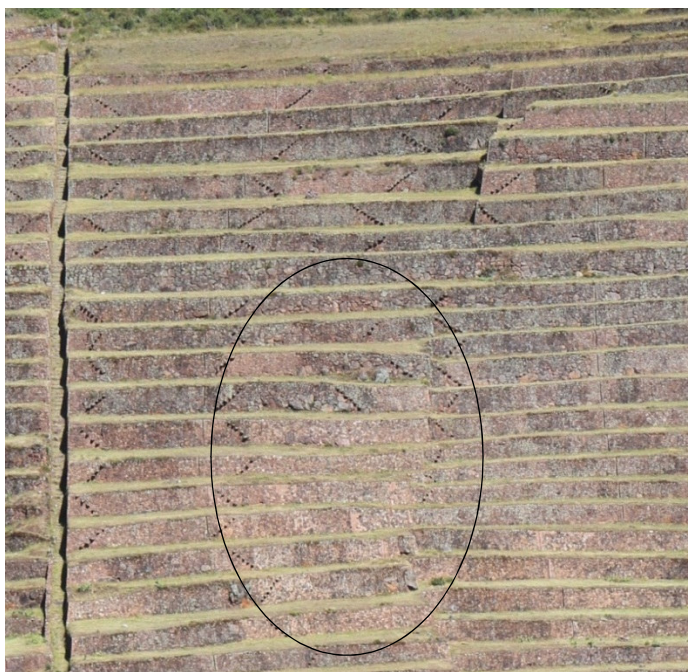
Figura 27. Deformaciones verticales de tramos de muros de andén en el sector Qhosqa.
Fuente. Archivo fotográfico personal, 2016.

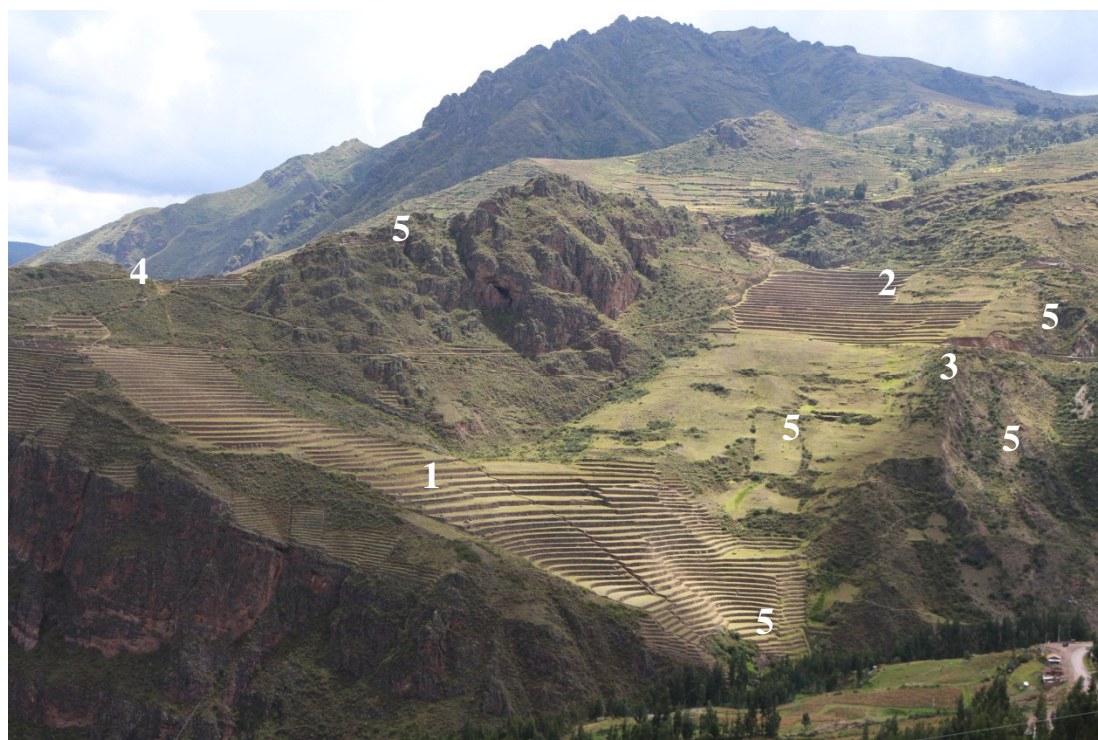
Figura 30. Vista panorámica de los Sectores Qhosqa (1), K'alla Qhasa (2) y Khantus Raqay (3) y el Intihuatana (4), con presencia de fallas geológicas (5).

| Figura 30. Vista panorámica de los Sectores Qhosqa (1), K'alla Qhasa (2) y Khantus Raqay (3) y el Intihuatana (4), con presencia de fallas geológicas (5). --- | 184 |

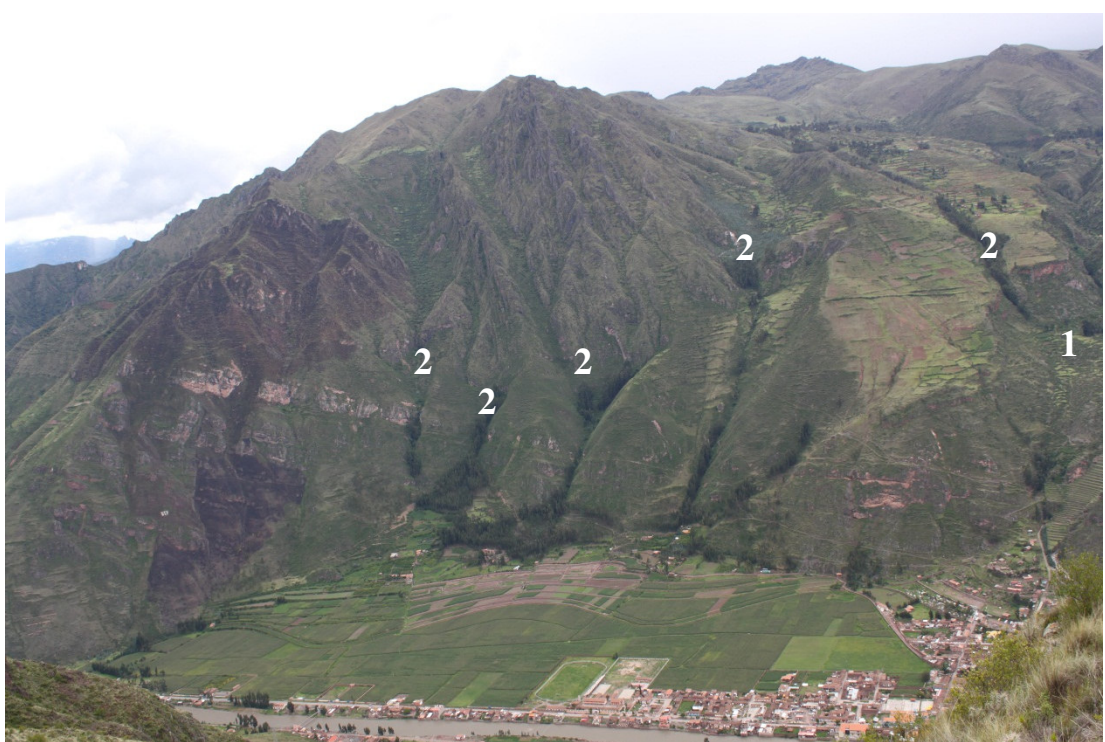
Figura 32. Vista panorámica del sector Patapata, con presencia de falla geológica (1) y a asociada a cárcavas canalizadas (2).

| Figura 32. Vista panorámica del sector Patapata, con presencia de falla geológica (1) y a asociada a cárcavas canalizadas (2).--- | 185 |

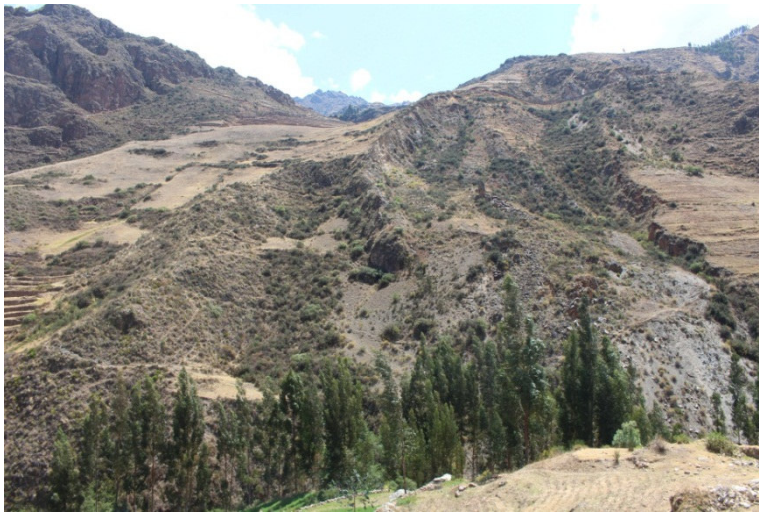
Figura 35. Presencia de falla geológica y deslizamientos activos en los sectores de Khantus Raqay y K'alla Qhasa.
Fuente. Archivo fotográfico personal, 2016.

| Figura 35. Presencia de falla geológica y deslizamientos activos en los sectores de Khantus Raqay y K'alla Qhasa. --- | 197 |

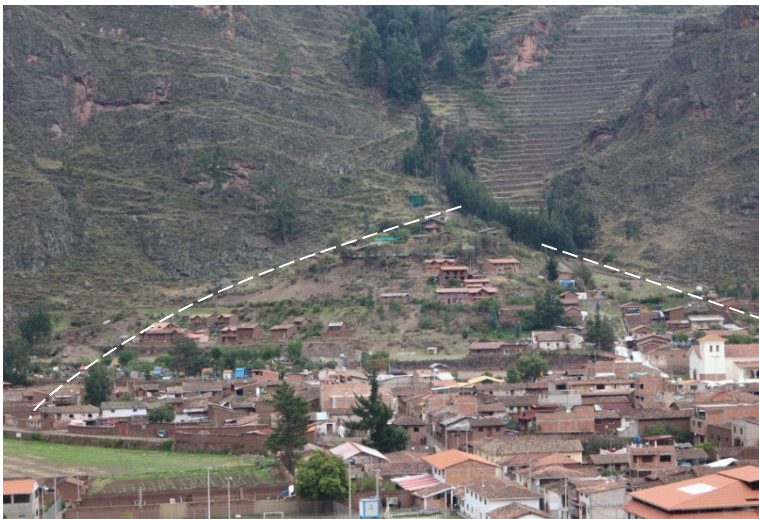
Figura 36. Sector Acchapata, formación antigua de un cono de deyección.
Fuente. Archivo fotográfico personal, 2016.

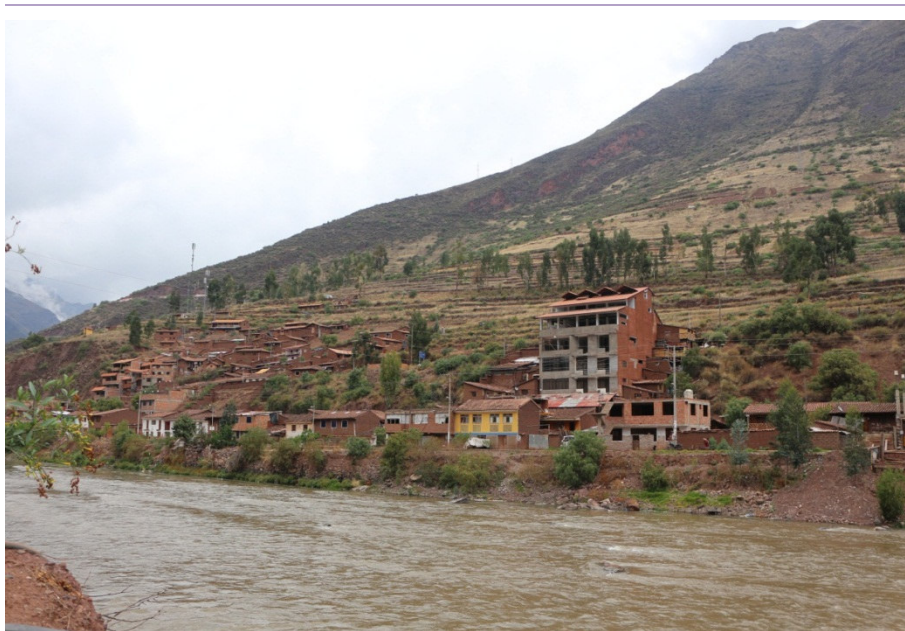
Figura 39. . Crecimiento urbanístico desordenado hacia el sector Chakachimpa.
Fuente. Archivo fotográfico personal, 2016.

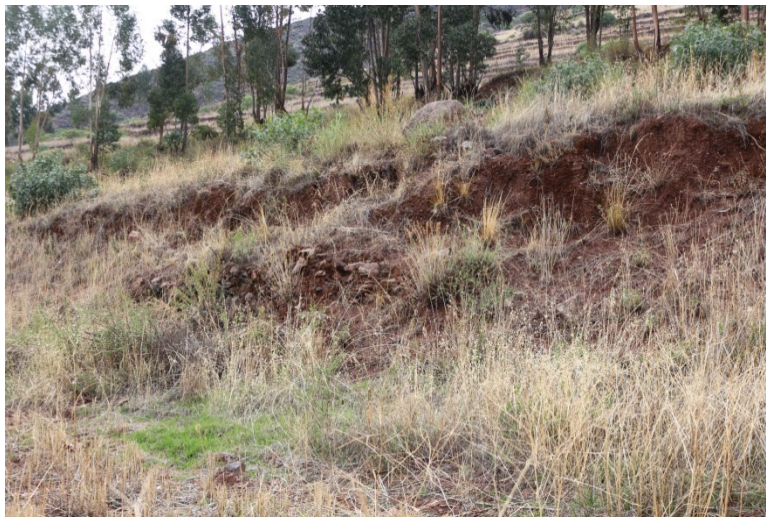
Figura 40. Depredación de andenerías, S. Chakachimpa.
Fuente. Archivo fotográfico personal, 2016.

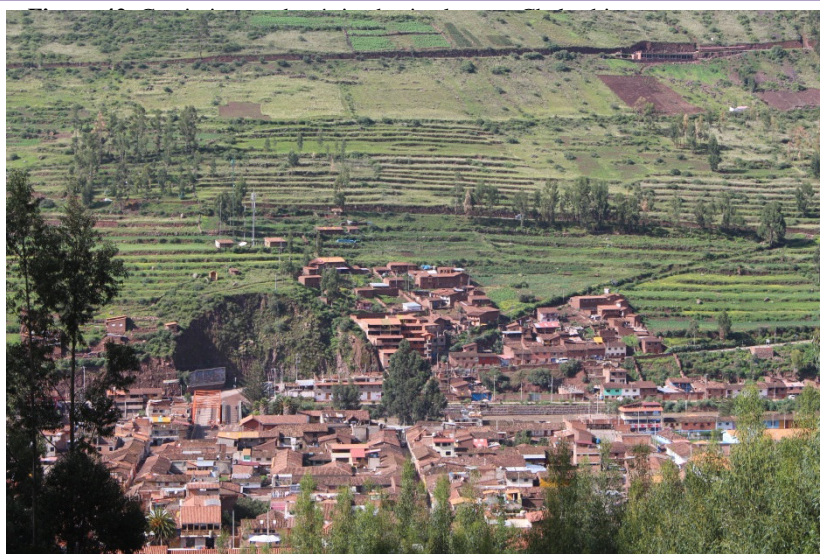
Figura 43. Depredación de andenerías en el sector Chakachimpa.
Fuente. Archivo fotográfico personal, 2016.

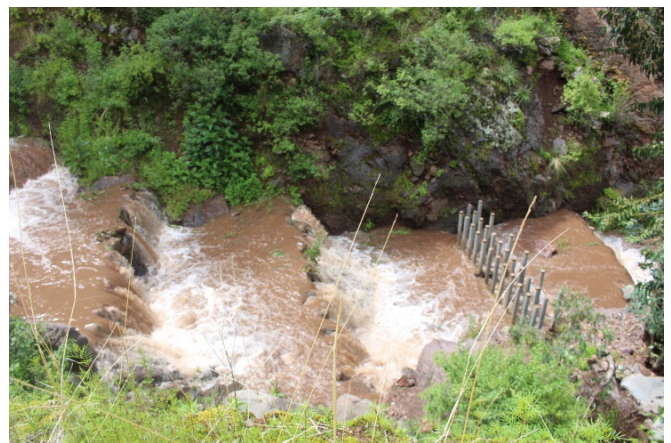
Figura 54. Trabajos de prevención en el río K'itamayu. S. Acchapata.
Fuente. Archivo fotográfico personal, 2016.

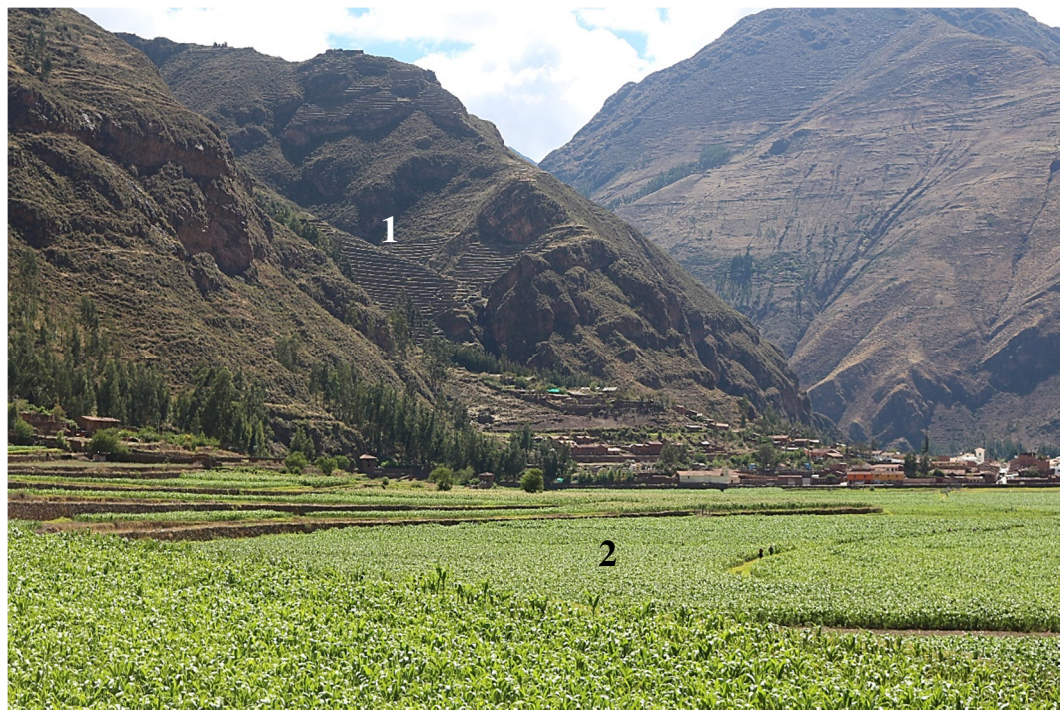
Figura 61. La diferencia entre la intangibilización de andenes (1) y andenes con valor de uso (2).
Fuente. Archivo fotográfico personal, 2016.
